# Casuïstiek

uit brandonderzoek voor de zorg

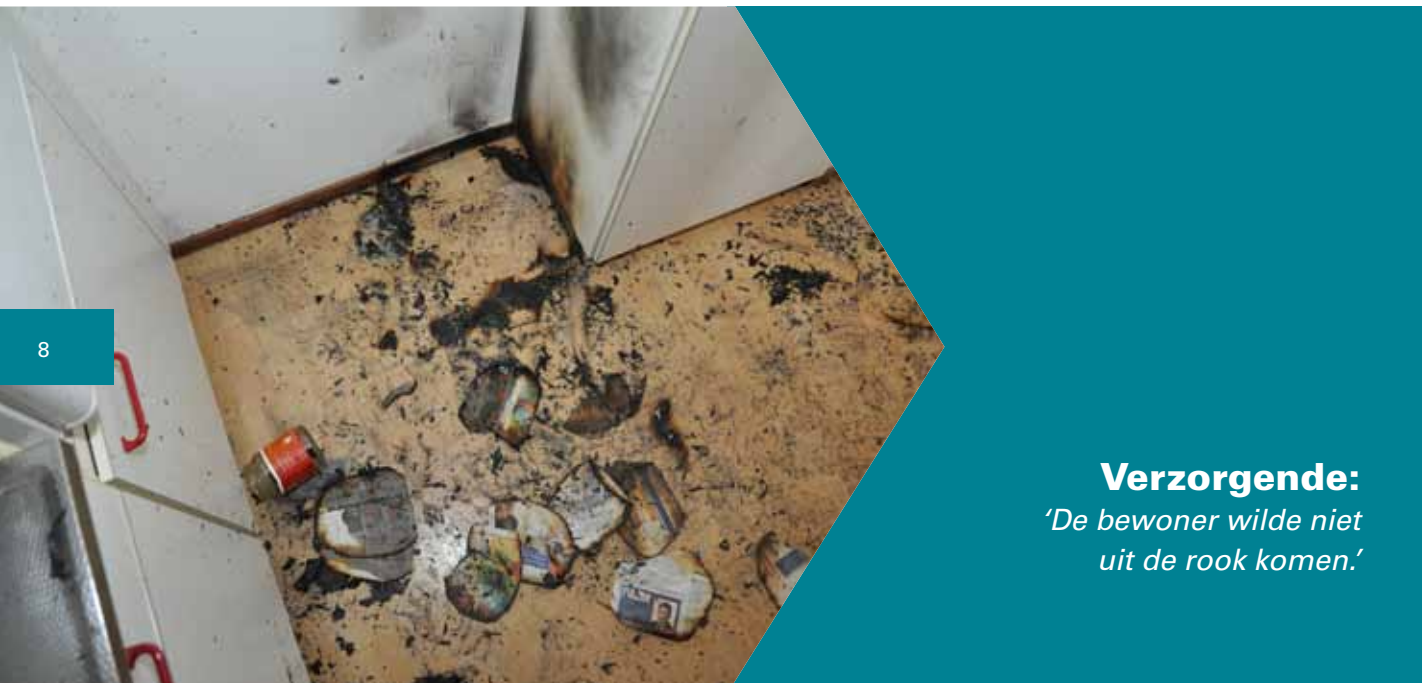
## Casus 1 Prullenbak in brand

In de keuken van de wooneenheid stond een prullenbak in brand.

De inhoud van de prullenbak vloog in brand nadat de bewoner er een asbak in had geleegd.

Brand en rookschade in de wooneenheid en een brandlucht op de gang.

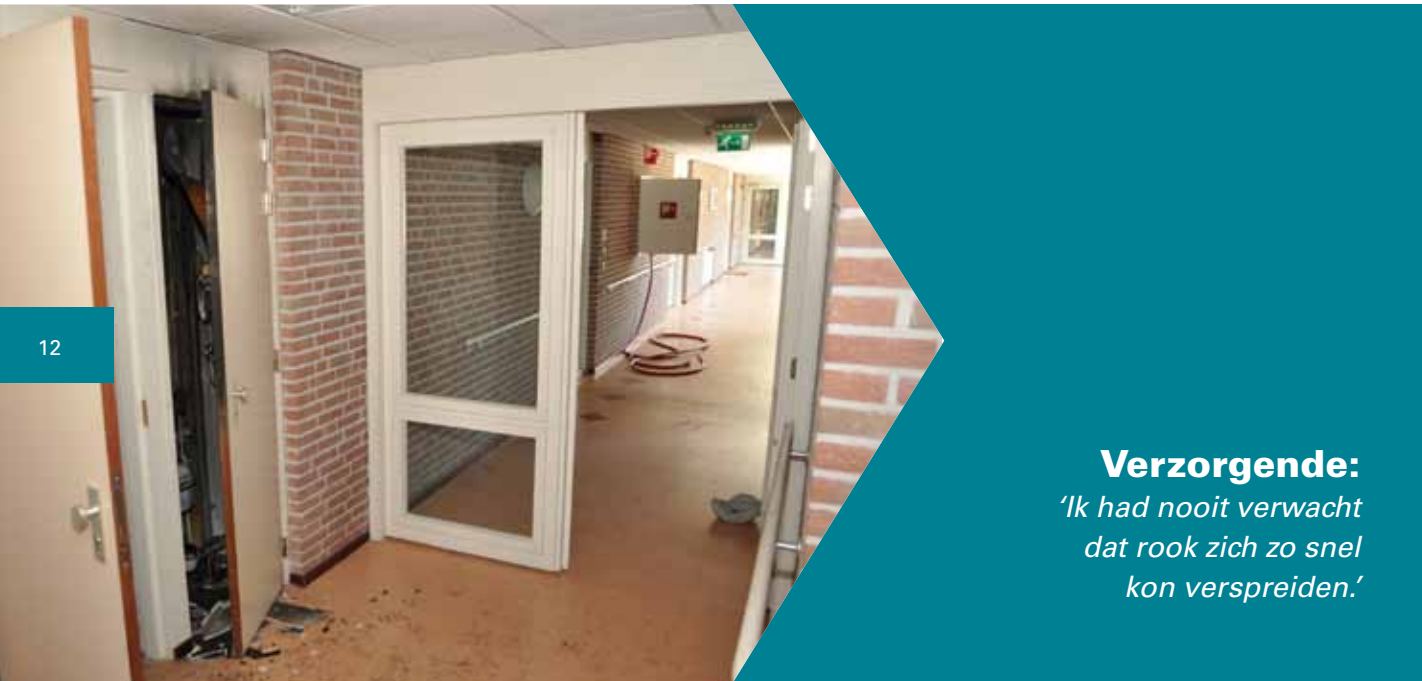
### Casus 3 Meterkast in brand op een gang

De brand is ontstaan door een technisch defect in een meterkast op de gang van de eerste verdieping. Er waren voor de brand wel problemen met één van de zekeringsautomaten geweest. Er was geen installateur ingeschakeld om de oorzaak daarvan te achterhalen.

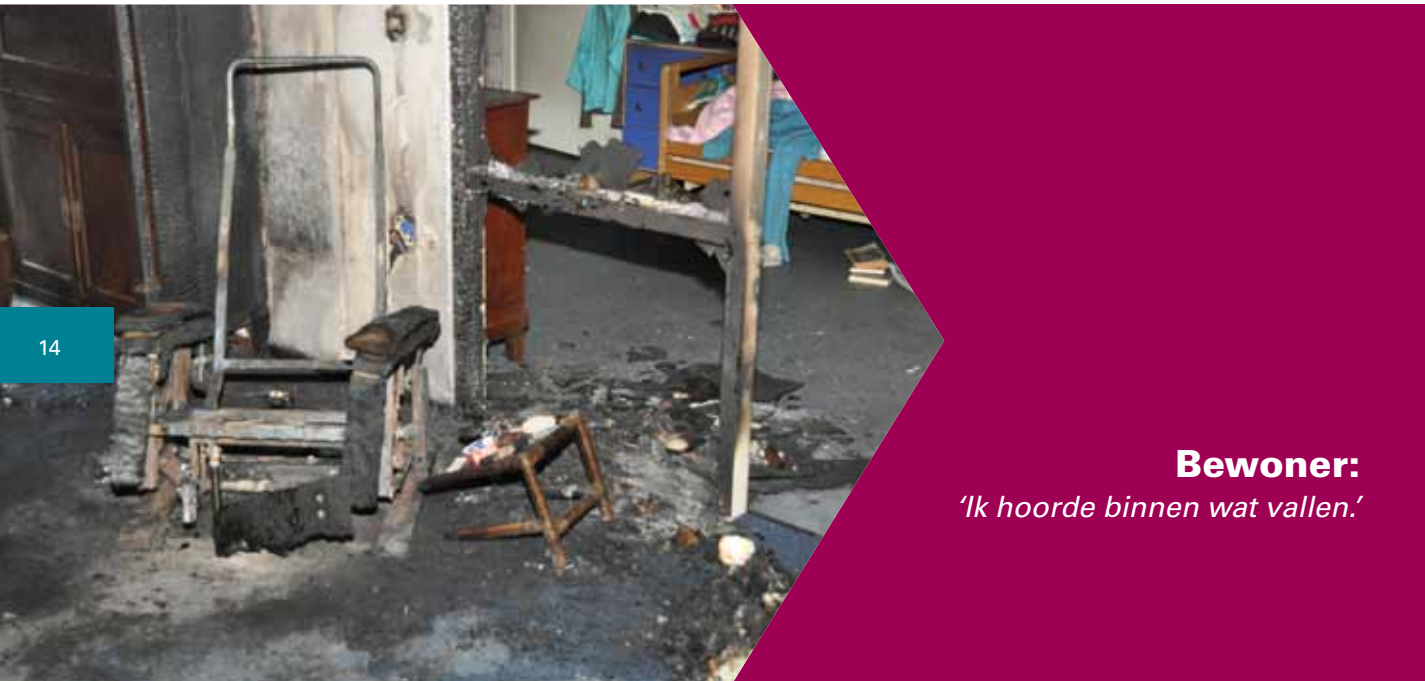
## Casus 4 Brand in een aanleunwoning

Brandschade in woonkamer. Rookschade in gehele woning. Woning enkele weken onbewoonbaar.

De meeste slachtoffers bij brand komen om het leven bij een brand als (in)direct gevolg van het roken. Op diverse plaatsen zijn sigarettenpeuken in de woning aangetroffen. Die lagen niet in een asbak.

- Voorzie een aanleunwoning van rookmelders in de vluchtroute, risicoruimten en de slaapkamer.
- Geef instructies over brandpreventie aan de bewoner. Dat is maatwerk.

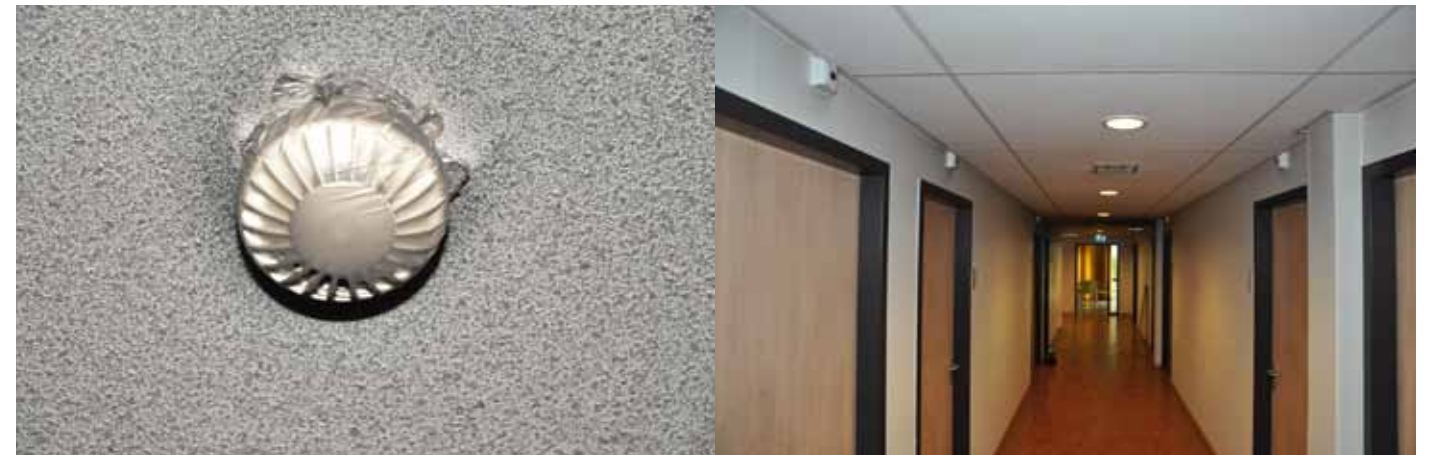
De cliënt had een boterhamzakje over de rookmelder geplaatst. De brand werd pas gedetecteerd toen de cliënt de kamerdeur opende. Vermoedelijk opende de cliënt de deur omdat het te benauwd werd op de kamer. De rook, afkomstig uit de kamer, heeft uiteindelijk op de gang een rookmelder geactiveerd.

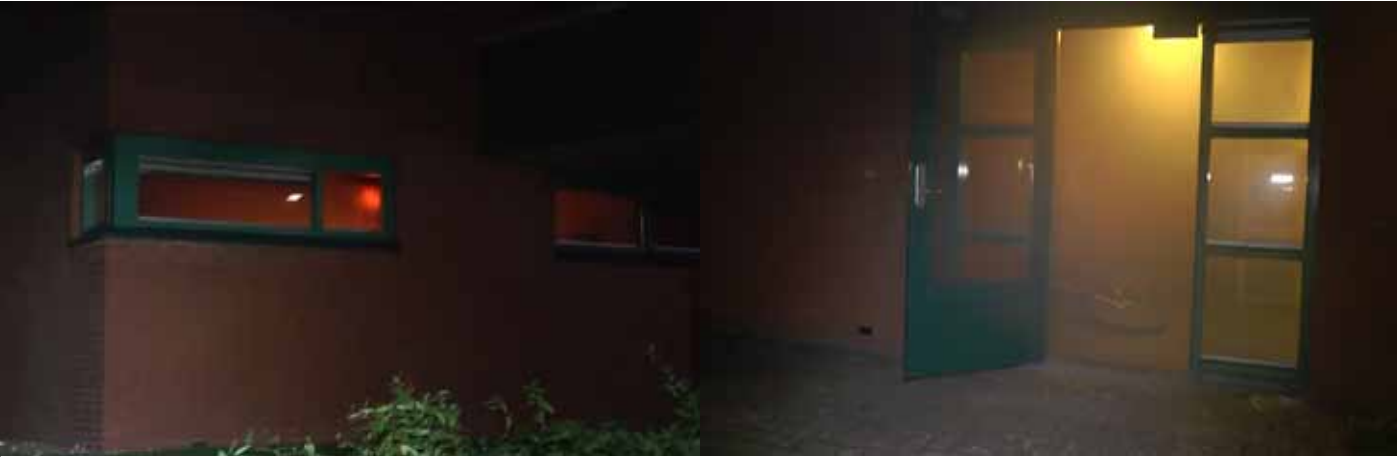
Rookverspreiding

De deur van de ruimte waar de brand was bleek defect. Hierdoor sloot de deur niet goed. De rook heeft zich daardoor naar de gang kunnen verplaatsen.

- Plaats bij wooneenheden vrijloopdeurdrangers die worden aangestuurd door de brandmeldinstallatie. Een dichte deur van een wooneenheid vergroot de kans op het effectief kunnen optreden van een BHV-organisatie, vermindert het gevaar voor aanwezige personen buiten de wooneenheid en vermindert nevenschade.

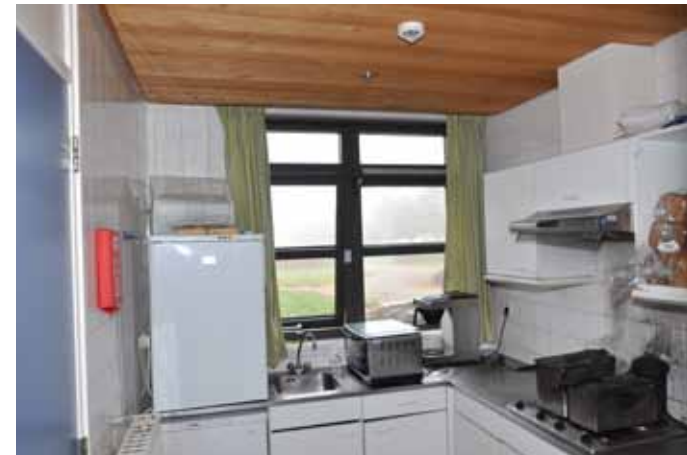
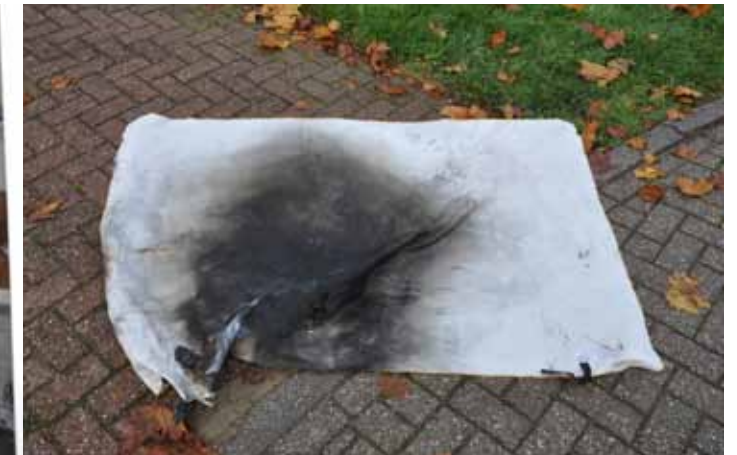
De thermische melder in de keuken is niet in alarm gekomen. De rook was onvoldoende warm om deze melder te activeren. Daarnaast stonden de frituurpannen onder een afzuigkap waardoor een deel van de rook werd afgezogen. De rook verspreidde zich vanuit de keuken naar de aangrenzende ruimten. Een multi-sensormelder in de woonkamer is ondanks de rook niet in alarm gekomen. Uiteindelijk is er alsnog een rookmelder op de gang in alarm gekomen.

- Als het noodzakelijk is handbrandmelders af te schermen voor cliënten, besteed dan regelmatig aandacht aan de wijze waarop deze wel door het personeel geactiveerd kunnen worden. Dat dergelijke oplossingen kwetsbaar zijn, blijkt wel uit deze casus.
- Een inductiekookplaat verkleint de kans op brand, als er voorwerpen op de kookplaat liggen die er niet thuis horen.
- Zorg voor passende deksels bij elke pan.

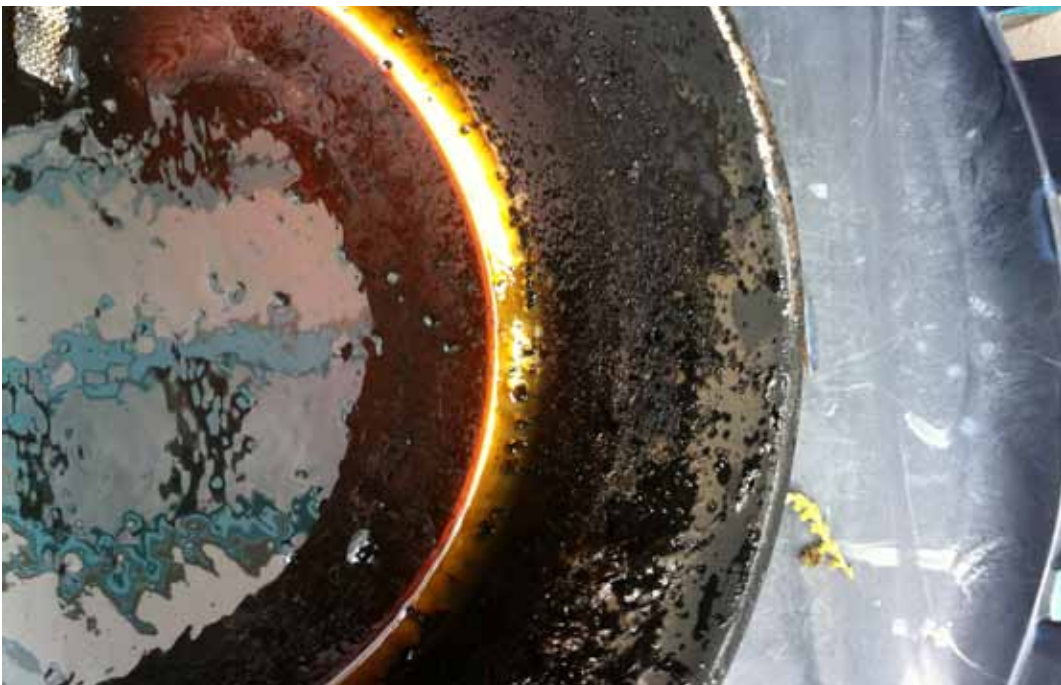
Eén van de bewoners van een bovenliggende verdieping rook een brandlucht en ging kijken waar die vandaan kwam. Op de elektrische kookplaat stond een pan met velletjes keukenpapier erbovenop. Toen het papier ervan af werd gehaald, ontstond een vlam in de pan. Omdat er in de keuken geen blusdeken hing, haalde de bewoner er één bij een andere keuken. De blusdeken werd over de pan heen gelegd, maar de vlam brandde er doorheen. Dat gebeurde ook nadat de blusdeken een paar keer was verlegd. Uit nader onderzoek van de Nederlandse Voedsel- en Warenautoriteit (NVWA) is gebleken dat blusdekens niet geschikt zijn om een vlam in de pan mee te doven.

Toen de eerste BHV'er ter plaatse kwam, lag de blusdeken op de juiste wijze over de pan heen maar de vlammen kwamen door de blusdeken heen. Er werd daarna een bluspoging uitgevoerd met een CO2 brandblusser. De blusser was voor hun gevoel erg snel leeg. De brand werd uiteindelijk met een andere CO2 blusser geblust. Er was veel rookontwikkeling. De bewoners waren ondertussen naar buiten gebracht. Een kind van één van de bewoners bleek vermist te zijn. De BHV'ers zijn daarop terug de rook in gegaan om het kind te zoeken. Ze hebben aangegeven deze keuze bewust te hebben gemaakt. Achteraf bleek het kind al in veiligheid te zijn. Er zijn twee borgpinen aangetroffen en maar één verzegeling. Dit kan erop wijzen dat de eerst gebruikte blusser mogelijk niet helemaal meer vol was. Dit zou de verklaring zijn waarom de brandblusser zo snel leeg was.

- Voer periodiek een visuele controle uit op de blusmiddelen, naast de wettelijk verplichte keuring.
- Oefen de situatie dat iemand vermist is in de rook en specifiek de keuze tussen blijven zoeken en stoppen met zoeken.

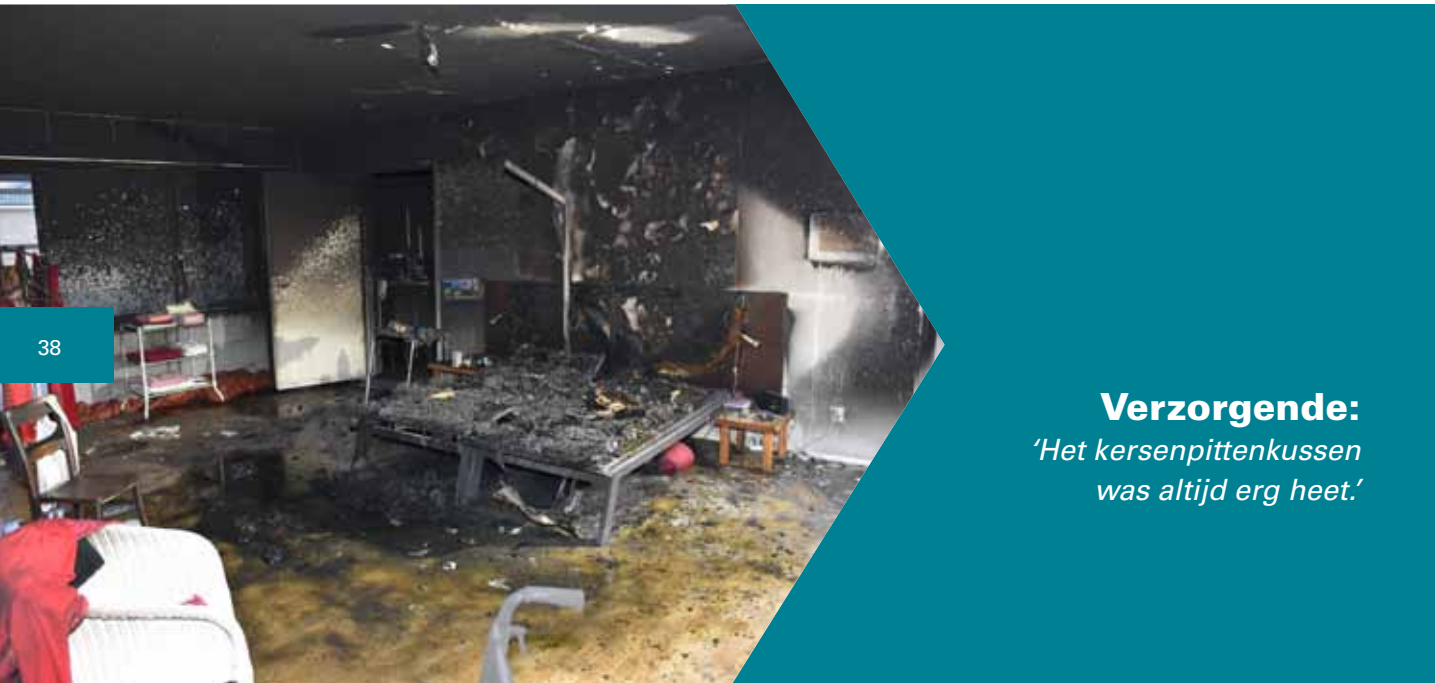
Casus 14 Kersenpittenkussen in brand

De bewoner had een kersenpittenkussen warmgemaakt en alvast bij het voeteneinde in het bed gelegd. Daarna ging de bewoner boodschappen doen. Meest waarschijnlijk zijn de kersenpitten gaan gloeien doordat deze veel te lang waren verhit. Dit bracht de stoffen hoes van de kersenpittenkussen tot ontbranding. In de gebruiksaanwijzingen van kersenpittenkussen staat dat ze maximaal eenmaal dertig tot zestig seconden opgewarmd mogen worden. Daarnaast is het noodzakelijk om het kersenpittenkussen voor elk gebruik te bevochtigen.

Het tweepersoonsbed is volledig uitgebrand. Zware rookschade in het gehele appartement.

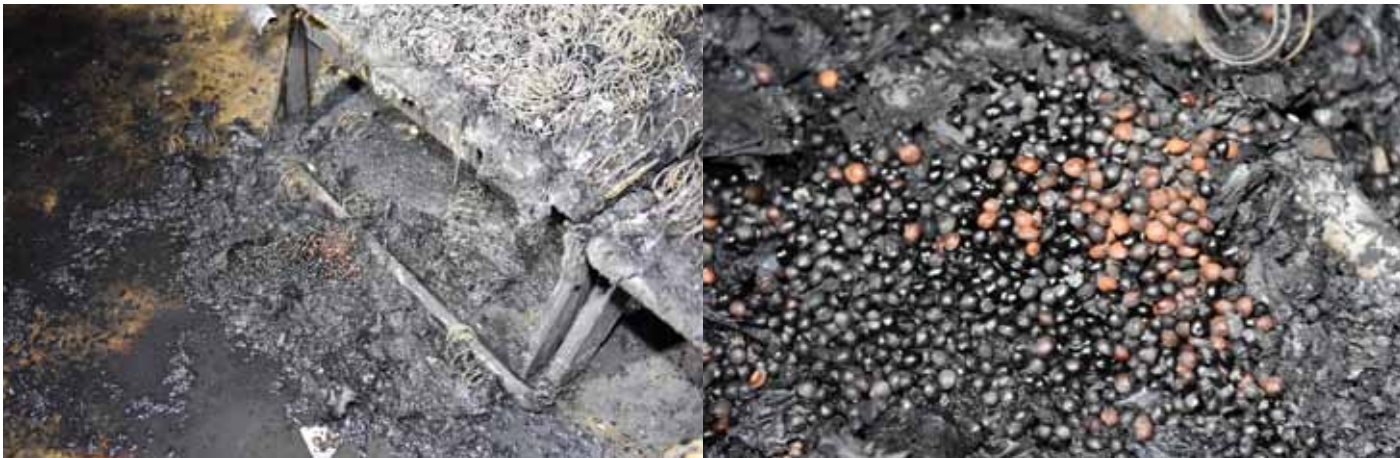
*Opwarmen kersenpittenkussen*

Volgens de verzorging maakte de bewoner het kersenpittenkussen altijd veel te heet. Zodanig heet dat men bezorgd is dat de bewoner hierdoor brandwonden oploopt.

- Voorzie een aanleunwoning van rookmelders in de vluchtroute, risicoruimten en de slaapkamer.
- Voeg het kersenpittenkussen toe aan de lijst met risicomaterialen (preventie / bewustwording).
- Geef cliënten voorlichting over het gebruik van een kersenpittenkussen.

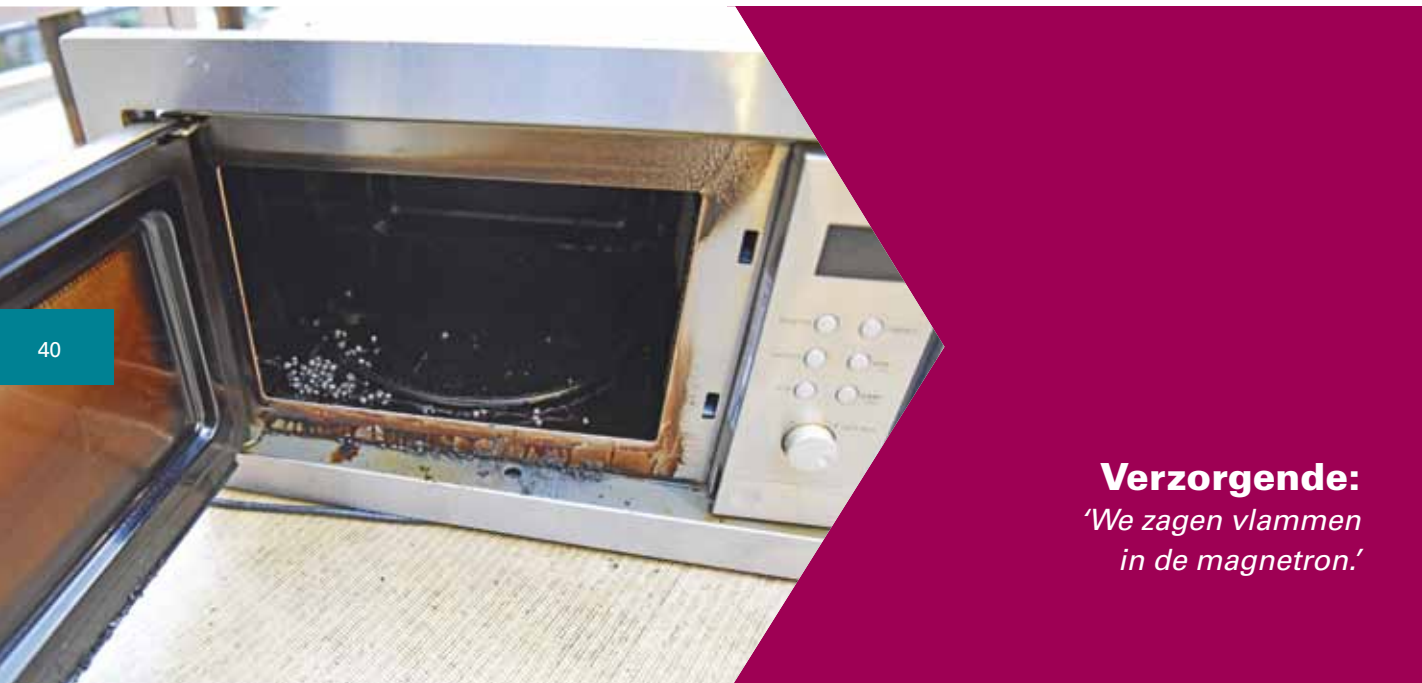
## Casus 15 Brand in de magnetron

De bewoner werd wakker, zette de waterkoker aan en deed een kersenpittenkussen in de magnetron. De bewoner heeft aangegeven het kersenpittenkussen altijd meerdere keren achter elkaar enkele minuten te verwarmen zonder het vochtig te maken. De kersenpitten zijn gaan gloeien doordat ze te lang werden verwarmd en hebben de stoffen hoes tot ontbranding gebracht. In de gebruiksaanwijzingen van kersenpittenkussens staat dat ze maximaal dertig tot zestig seconden mogen worden opgewarmd. Daarnaast is het noodzakelijk om het kersenpittenkussen voor elk gebruik te bevochtigen.

Rookschade (geur) in de woning waar de brand is geweest en een deels verbrande magnetron. Zowel de bewoner als twee BHV'ers zijn gecontroleerd in verband met rookinhalatie.

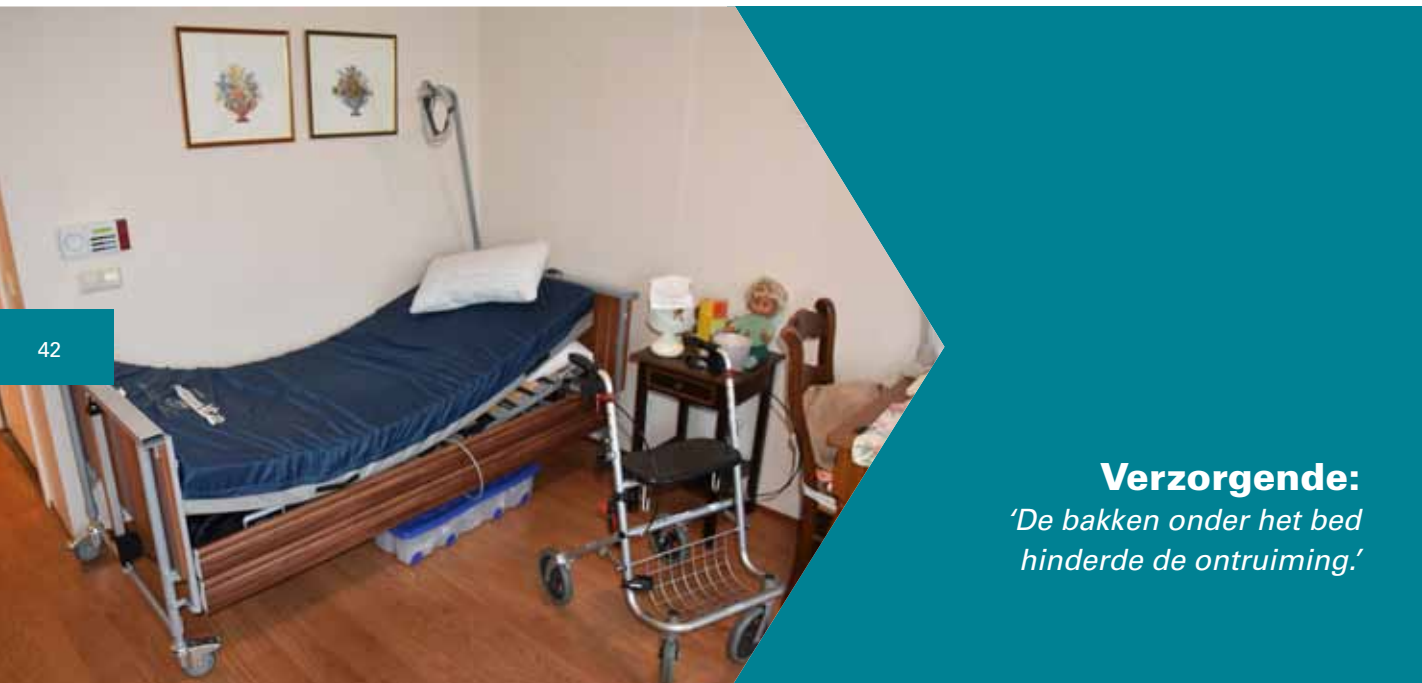
**Verzorgende:**  
*'De bakken onder het bed  
hinderde de ontruiming.'*

Rookschade (geur en roet) in de wooneenheid waar de brand was. Zowel de bewoner als enkele BHV'ers zijn door de ambulancedienst gecontroleerd op rookinhalatie. Niemand hoefde naar het ziekenhuis.

- Gebruik deze casus om medewerkers erop te wijzen dat het noodzakelijk is bij bedgebonden cliënten de ruimte rondom het bed en de evacuatie route van dit bed vrij te houden van goederen.
- Gebruik deze casus om medewerkers te wijzen op het brandgevaar van hittebronnen.
- Adviseer bewoner(s) of familie om ledverlichting toe te passen.

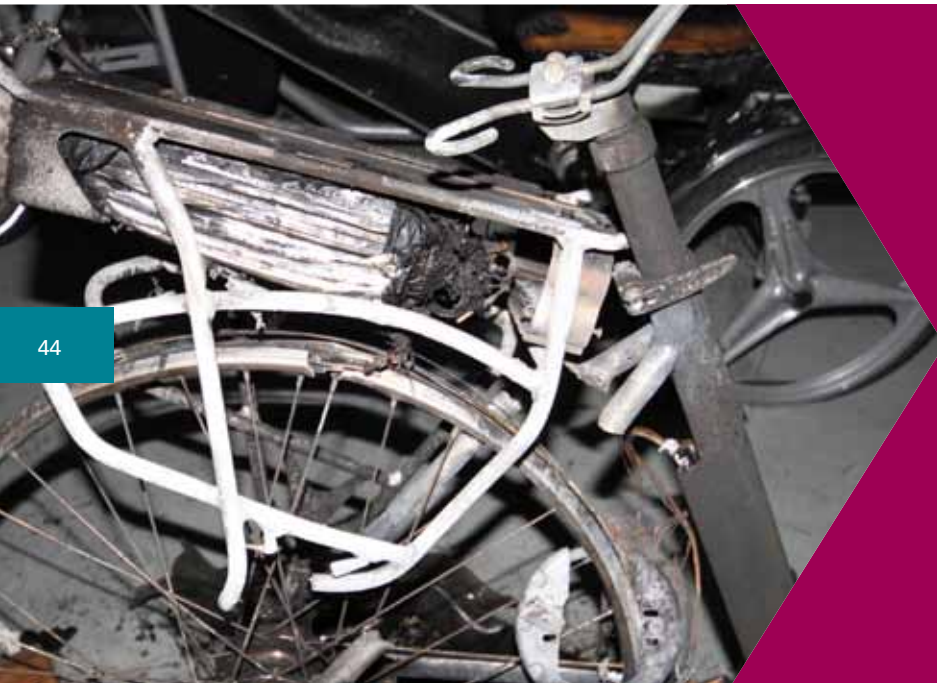
## Casus 17 Elektrische fiets in brand

Rook en brandschade in de berging waar de brand is geweest.

Doordat de deur van de berging dicht was en dicht is gebleven, is de rookverspreiding binnen het gebouw beperkt gebleven.

- Gebruik deze casus om inzichtelijk te maken dat het gesloten houden van deuren schadebeperkend kan werken.
- Voeg elektrische fietsen toe aan de lijst met risicomaterialen (preventie / bewustwording).

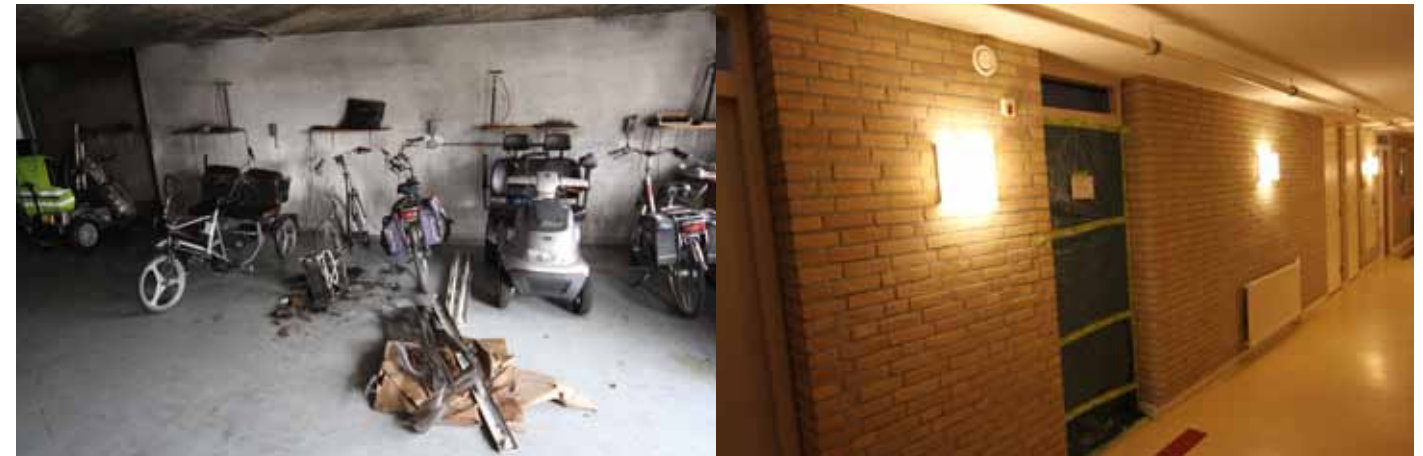
#### Rookverspreiding

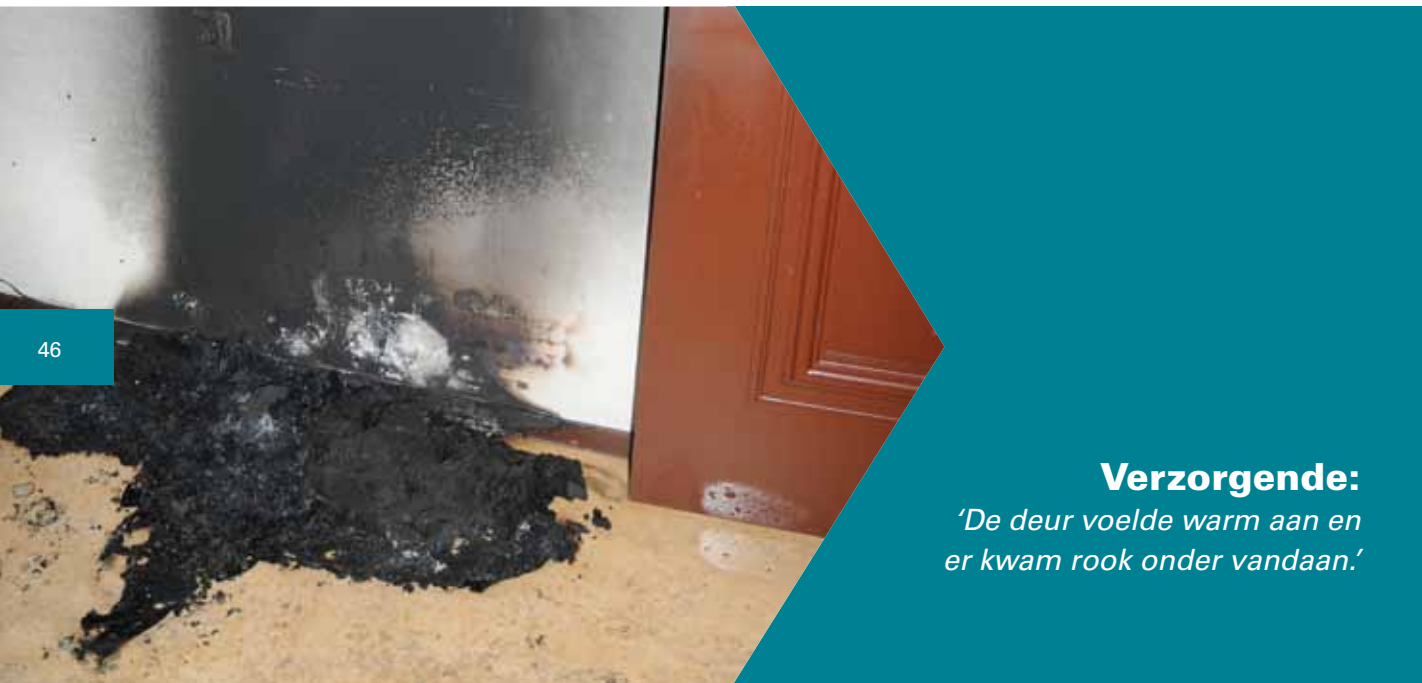
Rook en brandschade in de wooneenheid waar de brand is geweest en lichte rookschade op de gang.

- Juiste informatieverstrekking aan de alarmcentrale van de brandweer is van cruciaal belang. Ga na hoe dit op uw eigen locatie geborgd is en ga het gesprek met elkaar aan of dit voldoende is.
- Gebruik deze casus als toelichting op het uitvoeren van de deurprocedure.
- Ga na hoe de opvang van de brandweer geregeld is in het geval van een calamiteit.

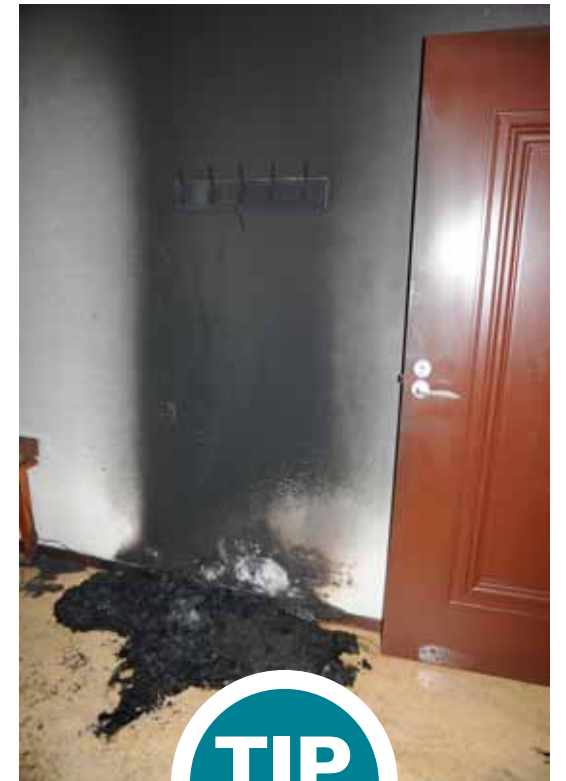
De brandweer werd opgevangen. Aan de brandweer werd aangegeven dat er nog iemand in de wooneenheid was. De brandweer werd begeleid naar de locatie van de brand op de negende verdieping. De eerste verkenning werd uitgevoerd met de op de gang aanwezige brandslang op haspel. Hiermee werd de brand, die zich direct naast de voordeur bevond, geblust. De bewoner werd op het balkon aangetroffen en vanwege rookinhalatie overgebracht naar het ziekenhuis.

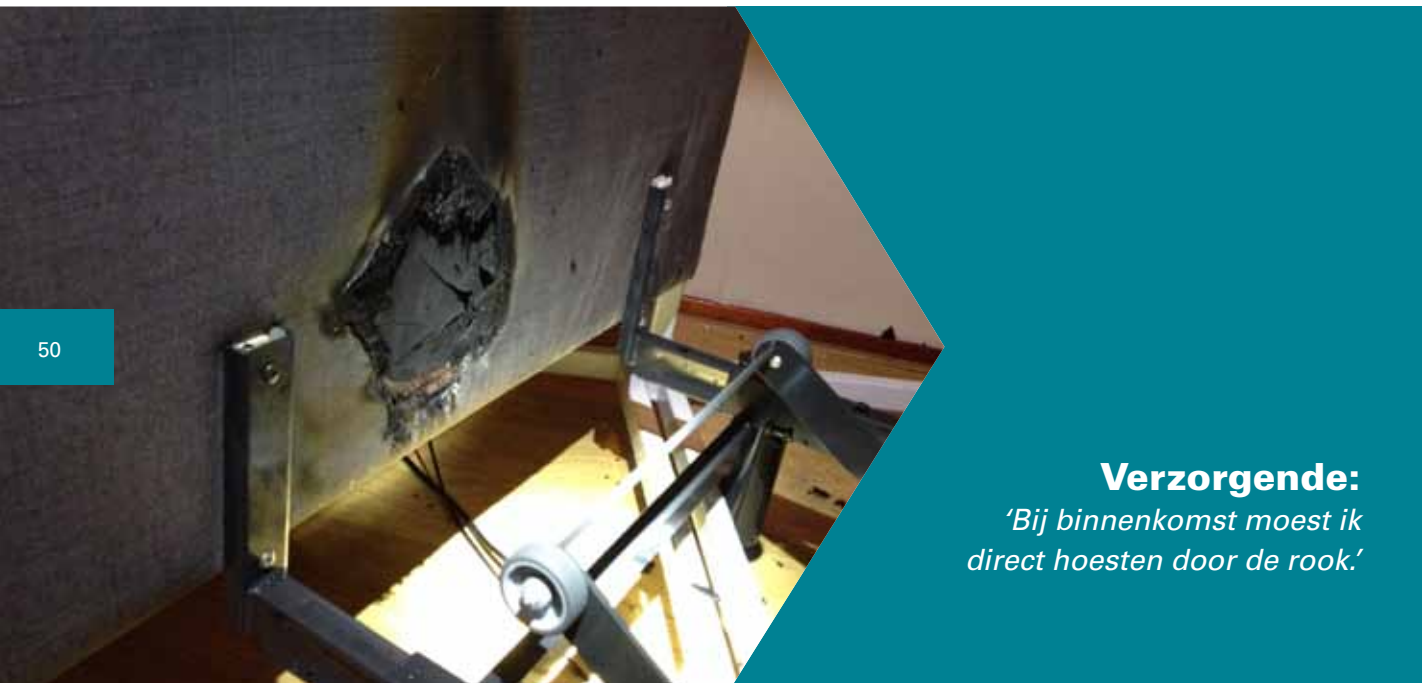
## Casus 20 Een slaapkamer vol rook

Brandschade op het bed en rookschade in de wooneenheid en de aangrenzende gang.

De hele kamer stond onder de nevel (rook). De temperatuur was onvoldoende hoog om één van de twee sprinklerkoppen in de kamer te activeren. De brandweer heeft uiteindelijk de brand in het matras geblust.

- Voeg het elektrische kussen toe aan de lijst met risicomaterialen (preventie / bewustwording).
- Gebruik deze casus om het gesprek aan te gaan over het ‘redden’ van de bewoner / cliënt in relatie tot de eigen veiligheid.

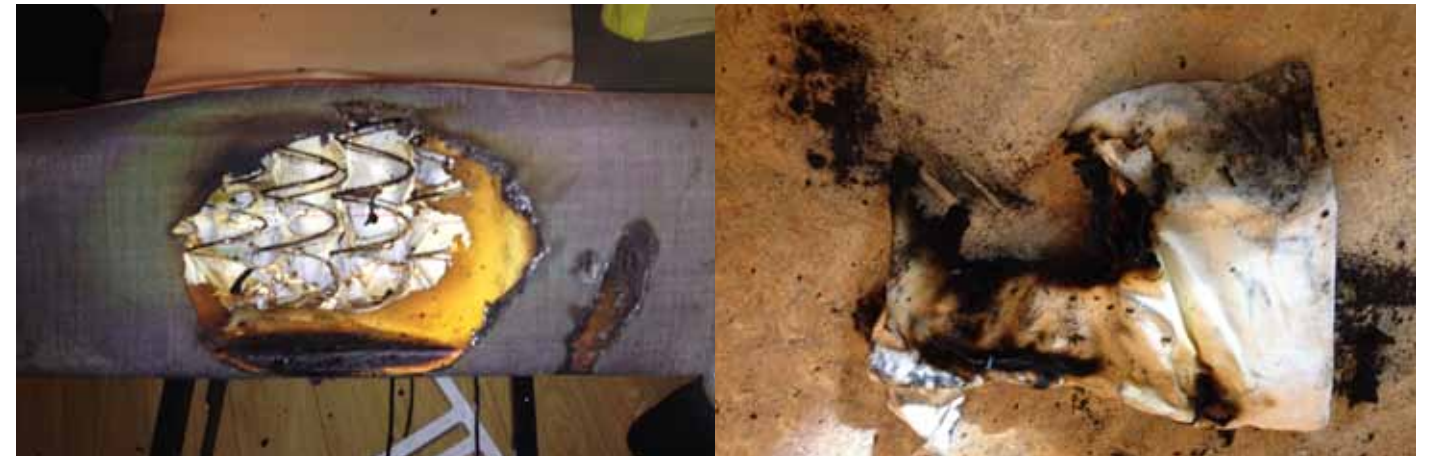
#### Sprinklerinstallatie

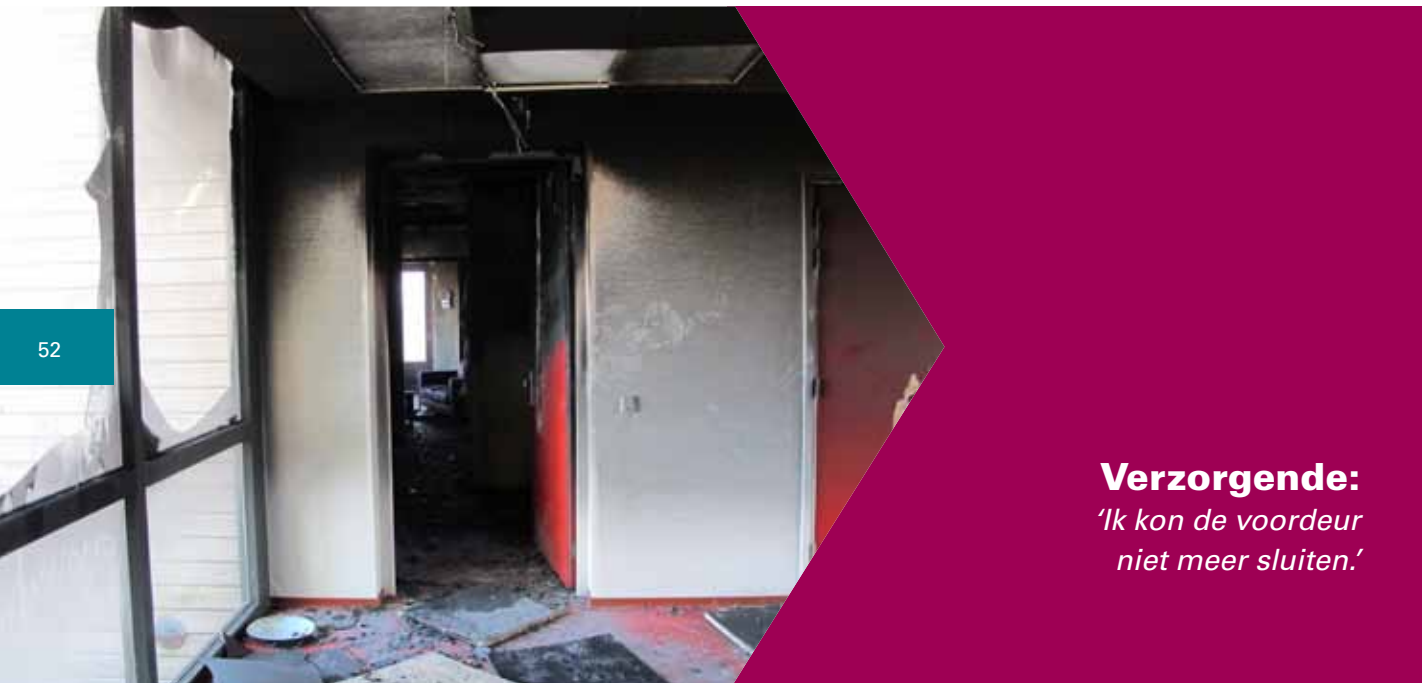
## Casus 21 Cv-ketel in brand

De exacte brandoorzaak is niet achterhaald. Meest waarschijnlijk is een technisch defect in de cv-ketel de oorzaak van de brand.

Brand en rookschade in de betreffende wooneenheid. Rookschade in de aangrenzende gang en in één andere wooneenheid.

- Plaats bij wooneenheden vrijloopdeurdrangers die worden aangestuurd door de brandmeldinstallatie. Een dichte deur van een wooneenheid vergroot de kans op het effectief kunnen optreden van een BHV-organisatie, vermindert het gevaar voor aanwezige personen buiten de wooneenheid en vermindert nevenschade.
- Betrek indien mogelijk bewoners / cliënten bij oefeningen en wijs hen op het belang van het sluiten van de voordeur.
- Vaak wordt in een zorggebouw overal stil of overal luid alarm toegepast. Met de huidige techniek kan er bij vervanging van de installatie of bij nieuwbouw voor gekozen worden, om per cliënt / bewoner (wooneenheid) te bepalen welk type alarm (stil of luid) het hoogste veiligheidsniveau biedt. Periodiek kan gemonitord worden of de uitgangspunten nog correct zijn of moeten worden aangepast.
